# Prüfbericht 2017 H

nach DIN 1076

Bauwerksname **BEUTELSBACH-BRUECKE IN BAACH**  
 Teilbauwerksname **BEUTELSBACH-BRUECKE IN BAACH**  
 Kreis **Rems-Murr-Kreis**  
 Ort **in Baach**  
 Bauwerksrichtung  
 Bauwerksart **Gewölbe- bzw. Bogenbrücke**  
 Tragfähigkeit **16 nach DIN 1072**  
 Baujahr Überbau **1880** Baujahr Unterbau **1880**

**Zustandsnote: 3,5**

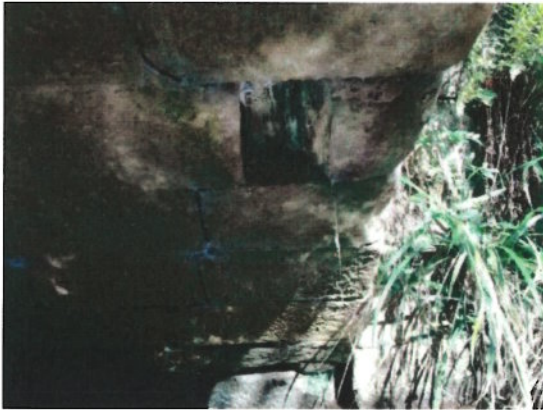
17H-WANDUNG AUSBRUCH 28

[28] S=2, V=0, D=2 EP BSP-ID 009-01

Wandung, Naturstein des Mauerwerks, Ein Stück, Fehlt,  
Hinten am Bauwerk, Rechts

Art der Leistung	<b>Überbau Mauerwerksinstandsetzung (m<sup>2</sup> Instandsetzungsfläche -D-)</b>
Menge	Geschätzte Kosten
Dauer der Maßnahme	Ausführungsjahr
Dringlichkeit	<b>Kurzfristig</b>
Maßnahmenfixierung	<b>Keine Maßnahme festgelegt</b>
Projektbezeichnung	
Bemerkung	<b>angrenzende Flügelwände instandsetzen</b>

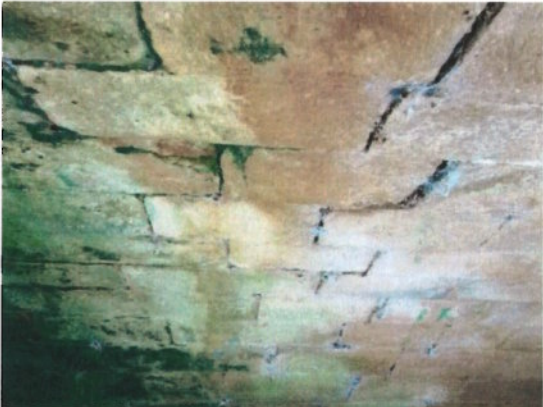
17H-WANDUNG STEIN AUSGEBROCHEN 1

[1] S=3, V=0, D=3 EP BSP-ID 009-07

Wandung, Naturstein des Mauerwerks, Mehrfach,  
Herausgebrochen

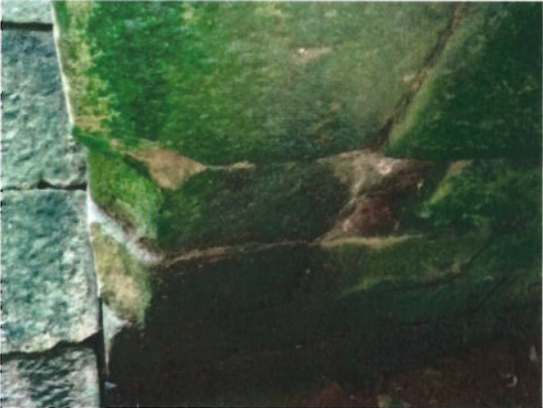
17H-17H-WANDUNG HI LI ABGEPL 13 (2)

[13] S=1, V=0, D=2 BSP-ID 009-01

Wandung, Naturstein des Mauerwerks, Vereinzelt,  
Abgeplatzt, Anzahl: 2 Stück, Hinten am Bauwerk, Links

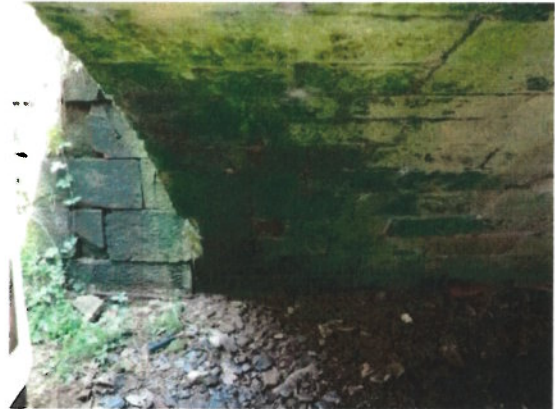
17H-WANDUNG DURCHFUECHTET 2 (2)

[2] S=2, V=0, D=3 EP BSP-ID 009-09

Wandung, Tragendes Mauerwerk, Großflächig,  
Durchfeuchtet

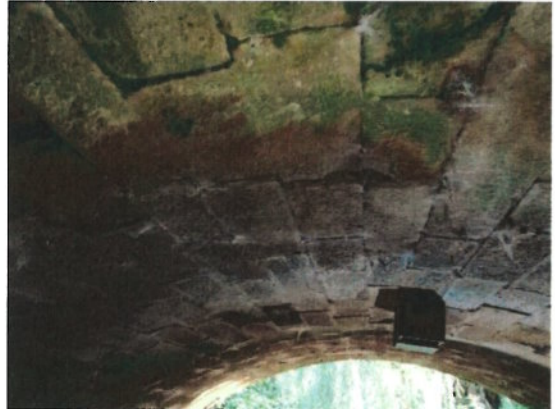
17H-SCHEITEL STEIN HERAUSSTEHEND 17 (1)

[17] S=2, V=0, D=2 EP BSP-ID 009-01

Scheitel, Naturstein des Mauerwerks, Stellenweise,  
Herausstehend, bis ca. 1 cm

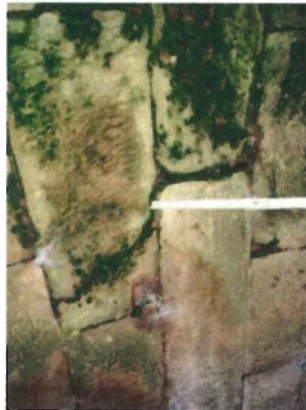
17H-SCHEITEL STEIN GERISSEN 25

[25] S=2, V=0, D=2 EP BSP-ID 010-01

Scheitel, Naturstein des Mauerwerks, Ein Stück,  
Gerissen, Vorne am Bauwerk, Links

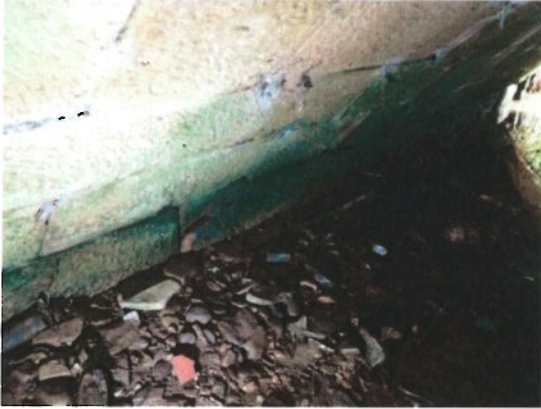
17H-STEIN VERSCHOBEN HI 26

[26] S=2, V=0, D=2 BSP-ID 009-05  
Kämpfer, Naturstein des Mauerwerks, Stellenweise,  
Verschoben, Anzahl: 6 Stück, Hinten am Bauwerk

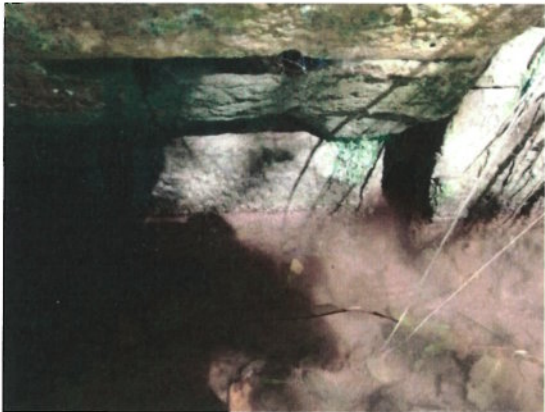
17H-STEIN VERSCHOBEN HI RE 29 (1)

[29] S=2, V=0, D=2 EP BSP-ID 009-05  
Kämpfer, Naturstein des Mauerwerks, Ein Stück,  
Verschoben, Hinten am Bauwerk, Rechts

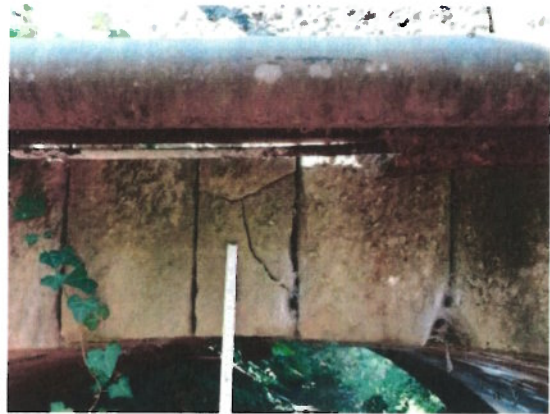
17H-BOGENSTEIN RE GERISSEN 33

[33] S=1, V=0, D=2 BSP-ID 010-04  
Bogenstirnseite, Naturstein des Mauerwerks, Vereinzelt,  
Gerissen, Anzahl: 2 Stück, Rechts

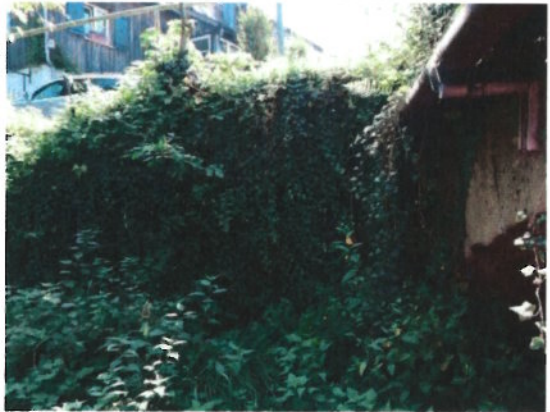
17H-FLÜGEL VO RE BEW 13

[15] S=1, V=0, D=2 BSP-ID 027-11  
Flügel, Tragendes Mauerwerk, An allen Bauteilen, Gefahr  
durch Bewuchs, Länge: 10,000 m, Vorne und hinten am  
Bauwerk, Beidseitig, Anzahl: 4 Stück

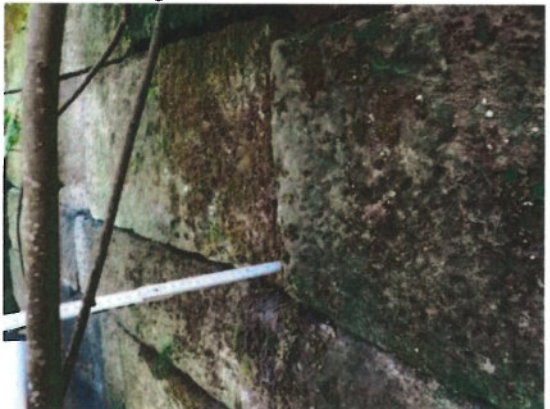
17H- 0181

[34] S=1, V=0, D=2 BSP-ID 027-05  
Flügel, Mauerwerksstein, Teilweise, Abgesackt / Setzung,  
Vorne und hinten am Bauwerk, Beidseitig, Flügelwände  
sind allg. alle geneigt nzw. abgesackt und haben klaffende  
Mauerwerksfugen

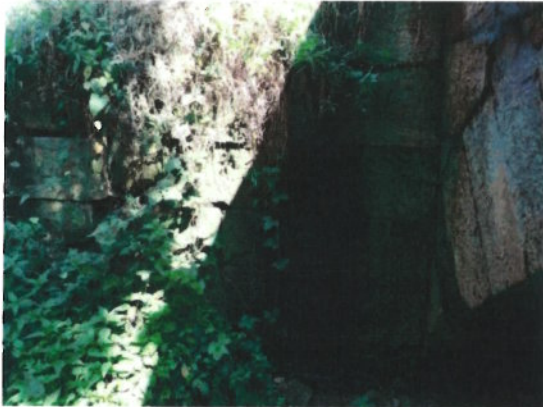
17H-FLÜGEL HI LI ABGESACKT 14

[14] S=2, V=0, D=3 EP BSP-ID 027-01

Flügel, Mauerwerksfugen, Bereichsweise, Mehr als 5 cm abgesackt / gesetzt, Länge: 10,000 m, Hinten am Bauwerk, Links, Schadenstext Sonderprüfung S3 2009: Der Flügel unterstrom rechts hat außergewöhnlich offene Setz- und Lagerfugen. Dies läßt sich auf den früheren Schaden zurückführen, der das Fundament erweicht und eine größere Setzung zur Folge hatte.

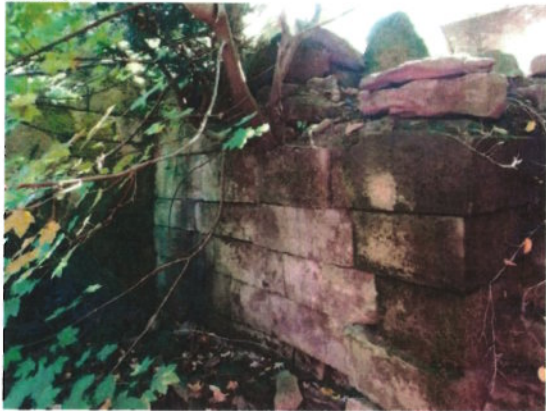
17H-FLÜGEL VO LI BEW 13 (1)

[3] S=3, V=0, D=3 EP BSP-ID 027-05

Flügel, Mauerwerksstein, Größtenteils, Gekippt, Vorne am Bauwerk, Links, Flügelwand ist stark zum Bach geneigt

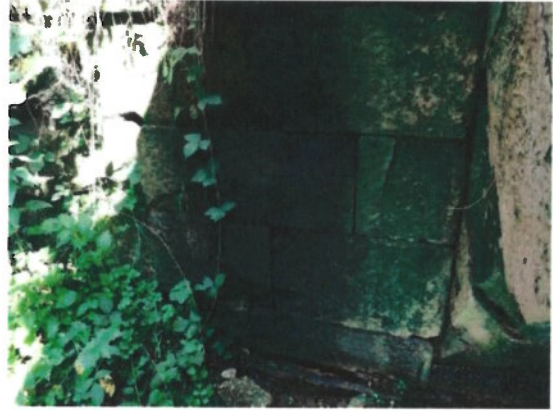
17H-FLÜGEL ZERFALLEN 16

[16] S=1, V=0, D=2 BSP-ID 027-08

Flügel, Tragendes Mauerwerk, Vereinzelt, Zerfallen, Länge: 10,000 m, Vorne und hinten am Bauwerk, Beidseitig

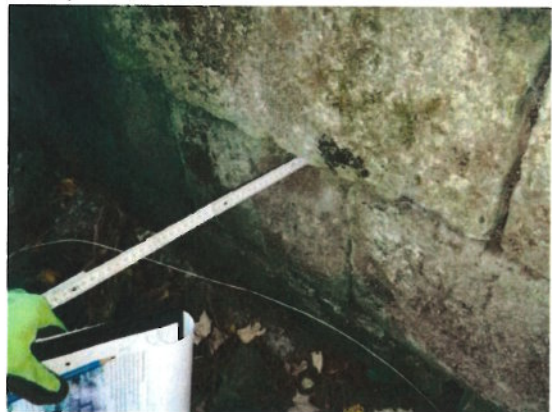
17H-MÖRTEL AUSGEWASCHEN FLW VO LI

[24] S=1, V=0, D=2 BSP-ID 027-02

Flügel, Mauerwerksstein, Bereichsweise, Oberfläche absandend, Anzahl: 10 Stück, Hinten am Bauwerk, Links, Steinansichtsflächen lösen sich auf

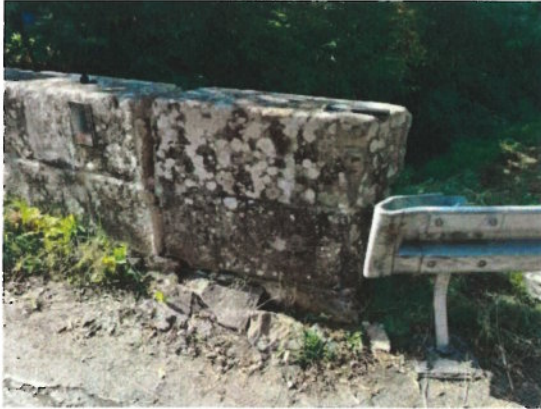
17H-BRÜSTUNG HI LI SCHADEN (1)

[20] S=0, V=3, D=1 BSP-ID 232-01

Einfache Schutzplanke, Bereichsweise, Verbogen, Hinter dem Bauwerk, Links, erneuter Anprallschaden, Schutzplanke komplett verbogen, eine Stütze gebrochen

Art der Leistung	<b>Schutzeinrichtung Instandsetzung</b>	
Menge		Geschätzte Kosten
Dauer der Maßnahme		Ausführungsjahr
Dringlichkeit	<b>Kurzfristig</b>	
Maßnahmenfixierung	<b>Keine Maßnahme festgelegt</b>	
Projektbezeichnung		
Bemerkung	<b>Schutzplanke erbeuern</b>

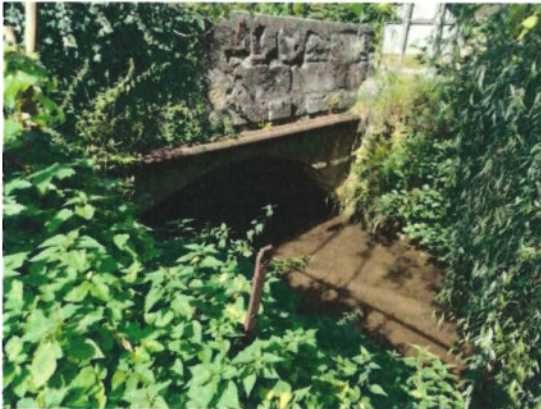
17H-BRÜSTUNG AUSBRÜCHE 32 31

[32] S=0, V=0, D=2 BSP-ID 237-09  
Brüstung, Stein, Stellenweise, Herausgebrochen, Rechts,  
Außenseite der Brüstung

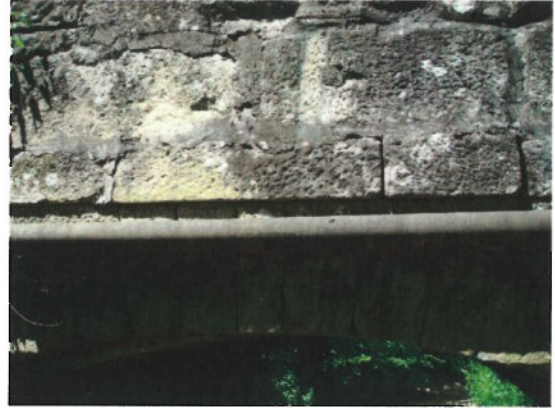
2011-16

[31] S=1, V=0, D=2 BSP-ID 237-09  
Brüstung, An allen Bauteilen, Verschoben, Rechts,  
Brüstung ist nicht bündig mit der Bogenstirnwand, ca. 2  
cm herausstehend

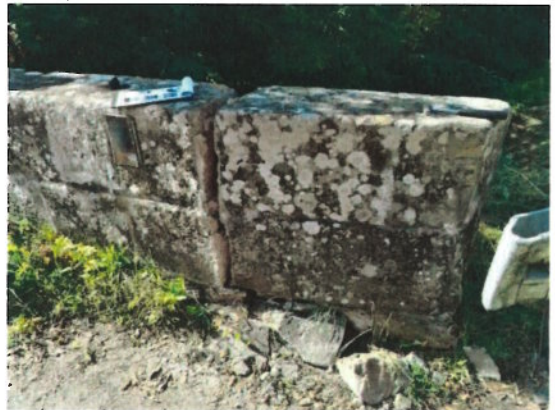
17H-BRÜSTUNG HI LI SCHADEN (5)

[4] S=2, V=3, D=3 EP BSP-ID 237-11  
Brüstung, Bereichsweise, Verschoben, Hinten am  
Bauwerk, Links, Brüstung ist durch einerneuten  
Anprallschaden wieder verschoben (verursacht durch ein  
LKW), Endsteine

Art der Leistung	<b>Erneuerung / Teilerneuerung Brüstung (lfd m -G-)</b>	
Menge		Geschätzte Kosten
Dauer der Maßnahme		Ausführungsjahr
Dringlichkeit	<b>Kurzfristig</b>	
Maßnahmenfixierung	<b>Keine Maßnahme festgelegt</b>	
Projektbezeichnung		
Bemerkung	<b>Brüstung instandsetzen (durch Anfahrsschaden beschädigt)</b>

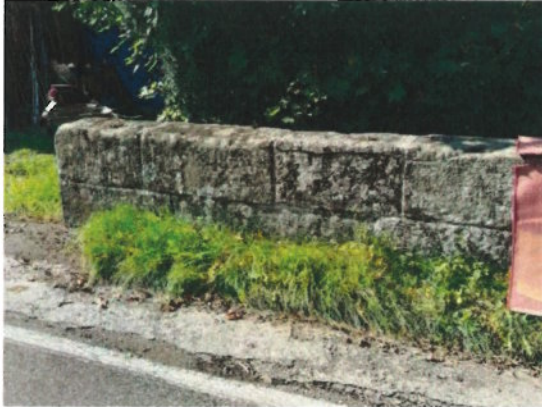
17H-BRÜSTUNG ABSANDEND 22

[22] S=0, V=0, D=1 BSP-ID 237-13  
Brüstung, Stein, Stellenweise, Oberfläche absandend,  
Rechts

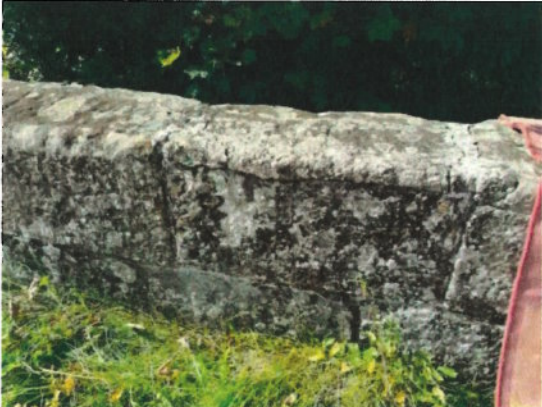
17H-BRÜSTUNG LI MÖRTELAUFL 18

[18] S=0, V=0, D=2 BSP-ID 237-03

Brüstung, Stein, Bereichsweise, Gerissen, Vorne am Bauwerk, Links, und hohlklingend. es handelt sich um eine Aufmörtelung

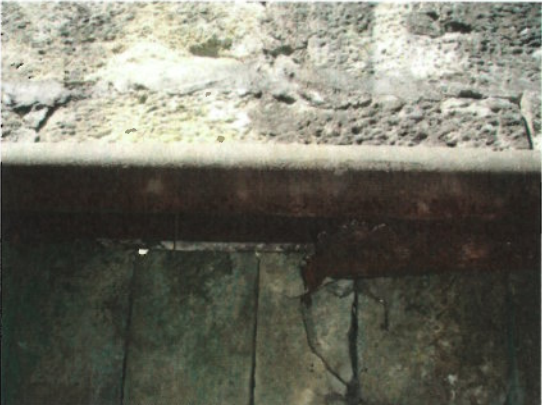
2011-18

[6] S=1, V=0, D=2 BSP-ID 261-09

Schutzrohr, Stahl / Metall, Durchgehend, Verrostet mit Blattrostbildung, Anzahl: 2 Stück, Unter dem Bauwerk

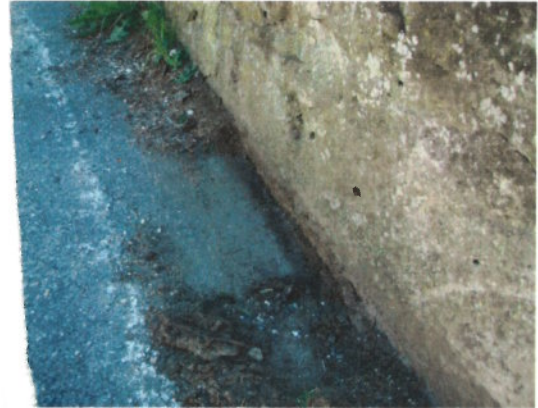
2011-19

[21] S=0, V=0, D=2 BSP-ID 241-09

Fahrbahnbelag, Fugen längs, Bereichsweise, Nicht vergossen, Rechts, Fahrbahnbelag im Randbereich hohlklingend

Art der Leistung	<b>Instandsetzung von Belagsfugen (lfd m -A-)</b>	
Menge		Geschätzte Kosten
Dauer der Maßnahme		Ausführungsjahr
Dringlichkeit	<b>Kurzfristig</b>	
Maßnahmenfixierung	<b>Keine Maßnahme festgelegt</b>	
Projektbezeichnung		
Bemerkung	<b>Fugen reinigen und vergießen</b>

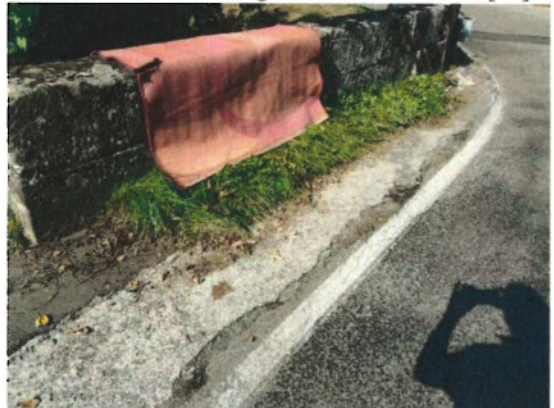
17H-FB FUGE BEW LI 12 (1)

[12] S=0, V=0, D=2 BSP-ID 241-09

Fahrbahnbelag, Bereichsweise, Bewachsen, Links, im Randbereich, Abdichtung fehlt, siehe Schaden [02]

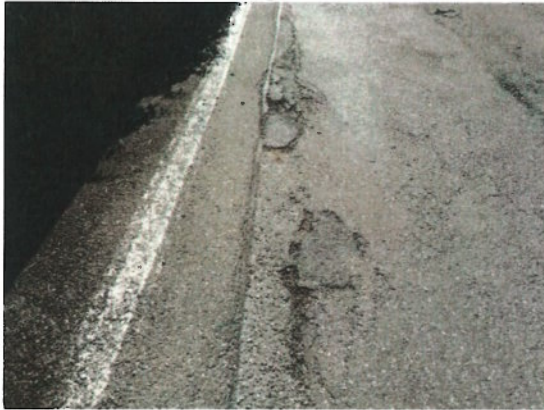
17H-FB RE RISSE BESCH 9

[9] S=0, V=2, D=2 BSP-ID 241-13

Fahrbahnbelag, Bereichsweise, Verdrückung im Belag,  
Oberseite, mit Rissbildung
